## Identification of Damage to Plate And Disc Components On Transmission Off Highway Truck (OHT) 789C

Rabiatul Adawiyah<sup>1\*</sup>, Herliani<sup>2</sup>, M. Syahwansyah Effendi<sup>3</sup>, Ahmad Hendrawan<sup>4</sup> Dan Abdul Halim<sup>5</sup>

<sup>1,2,3,4</sup>Department of Mechanical Engineering, Politeknik Negeri Banjarmasin, Kalimantan Selatan 70124

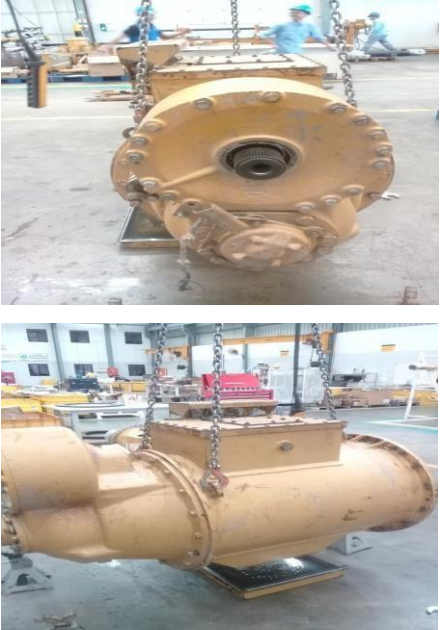
<p>Ring retaining RT -01 ditemukan telah rusak, fracture.</p>	<p>Ring Retaining</p>
<p><i>Planetary transmission before disassemble</i> ditemukan <i>disc cluth</i> no.5 keluar dari dudukannya.</p>	<p>Clutch No.5</p>
<p>Bolt BL-01 ditemukan mengalami erotion wear. Erotion terjadi ketika parikel kecil yang keras yang terdapat di dalam fluida mengalir menghantam komponen yang dilaluinya dengan kecepatan tinggi dan menimbulkan benturan.</p>

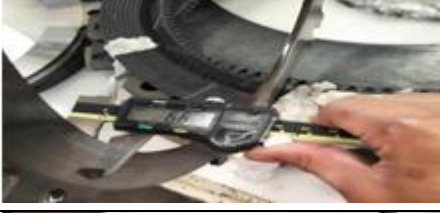
Disc DC-01 ( clutch no 1 ) has out spec. Spec $5.59 \pm 0.08$ mm 5 pcs

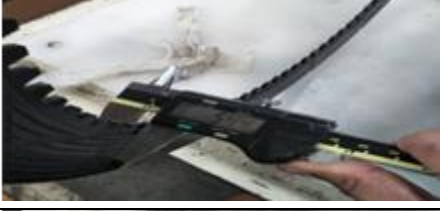
Plate PC-02 ( clutch no 2 ) has out spec 3 pcs. Spec $6.73 \pm 0.08$ mm

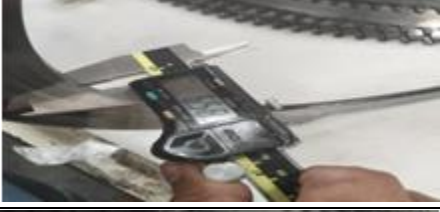
Plate PC-03 ( clutch no 3 ) has out spec 3 pcs. Spec $6.73 \pm 0.08$ mm Disc DC-03 ( clutch no 3 ) has out spec 4 pcs. Spec $5.59 \pm 0.08$ mm

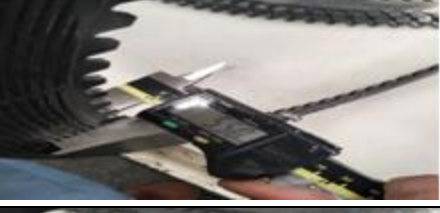
Disc DC-04 ( clutch no 4 ) has out spec 3 pcs. Spec $5.56 \pm 0.08$ mm
