Analisa Kerusakan Komponen Differential Unit Wheel Loader 914 G Caterpillar

*Wheel loader is one of the heavy equipment units used to move materials. One of the parts of concern for the machine unit is the differential which functions to move the rotational power from the propeller shaft to the rear wheel axle. This study aims to find the cause of damage to the differential components of Caterpillar's 914G unit. The method used is library research which begins with taking data from the Service Information System (SIS) as standard data and various modules related to the object of research, field observation by disassembling, visual inspection of objects, and ending with measurements that will be compared with standard data. The results of this study showed that measurements on the backlash component between the bevel gear and pinion shaft were 0.31 mm with standard specifications of 0.18-0.36 mm (*in spec*), damage to the ring gear due to contact stress fatigue wear, scratches due to abrasives on the side gear, and there was spider gear damage due to contact stress fatigue wear.*

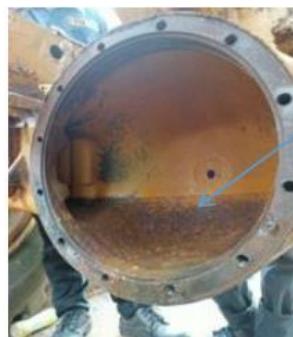
Differential Case

Berdasarkan hasil pengamatan secara langsung setelah komponen *differential* di bongkar maka ditemukan kondisi pada *differential case* terjadi kontaminan. Seperti yang ditunjukkan Gambar 6 berikut.

Gambar 6. Terjadi kontaminan pada *differential case*

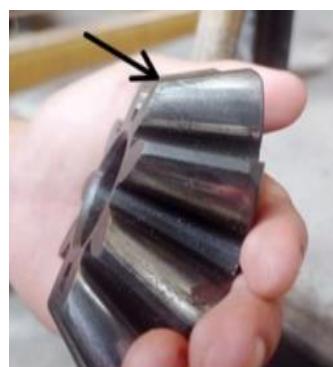
Pinion Gear

Hasil analisa secara visual pada *pinion gear* terdapat keausan jenis *abrasive wear*, keausan jenis ini terjadi jika terdapat partikel-partikel keras yang berukuran lebih besar dari ketebalan film pelumas di antara permukaan yang bergerak, sehingga meninggalkan goresan atau *scratch*.

Gambar 7. Terjadi *scratch* pada *pinion gear*

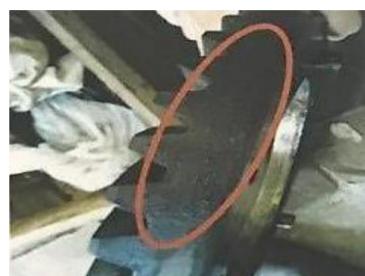
Bevel Gear

Penyebab terjadinya karena terdapat *watermark* yang terjadi karena komponen tidak dioperasikan dalam waktu yang lama sehingga terkontaminasi oleh udara yang mengakibatkan terjadinya kondensasi (adanya kandungan molekul air pada udara).

Gambar 8. Kondisi *bevel gear* terjadi water mark

Dari hasil analisa diatas menunjukan bahwa *bevel gear* di *differential* masih dalam toleransi sehingga masih dapat digunakan. *Bevel gear* dapat digunakan kembali dengan catatan kerusakan akibat korosi harus dibersihkan terlebih dahulu sebelum di rakit kembali. hanya pada komponen *thrush washer* pada *pinions gear* yang terjadi keausan dan harus diganti. Untuk mencegah terjadinya kerusakan kembali, maka dapat dicegah dengan melakukan perawatan dan peremajaan komponensesuai prosedur dan jadwal yang sudah ditentukan, agar disaat *differential* bekerja bisa mendapatkan hasil/ouput yang maksimal dan sesuai yang di inginkan.

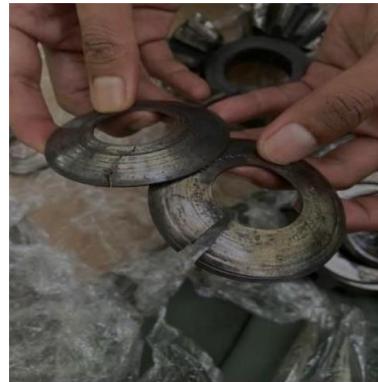
Thrust Waser

Hasil inspeksi secara visual terhadap *thrust washer* karena usia pakai yang sudah terlalu lama, sehingga terjadi keausan yang tinggi dan materialnya mengalami *Fatigue* (kelelahan)

Gambar 9. Kondisi *thrust waser* mengalami *fatigue*

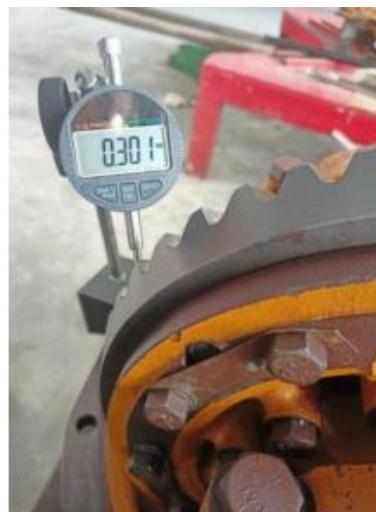
Gambar 10. Proses pengukuran *backlash*

Berdasarkan pengukuran *backlash differential* dengan mengacu pada spesifikasi 0,007 in – 0,14 in (0,18 mm – 0,36 mm) didapatkan hasil actual 0,30 mm, berarti pengukuran masih dalam batas spesifikasi yang telah ditentukan.
