Analisa Kerusakan Dan Perawatan Pada Travel Motor Unit Excavator 320D Caterpillar

Mangkona¹, Abdul Halik^{2*}, Hidayat³, Abdul Halim⁴ dan Yudi Nurhikmat⁵
^{1,2,3,4}Program Studi Teknik Alat Berat, Jurusan Teknik Mesin, Politeknik Negeri Samarinda, Indonesia

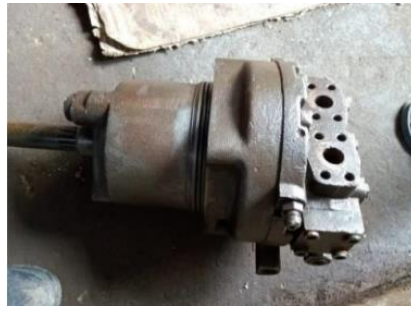
Gambar 1. *Travel motor* objek penelitian

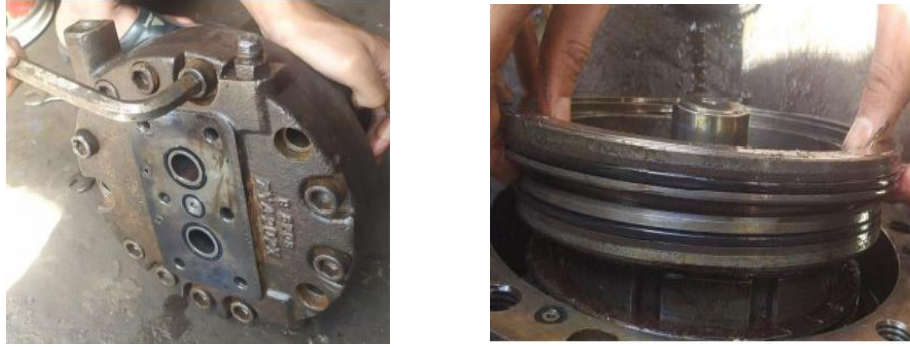
Gambar 3. Proses pembongkaran *travel motor*

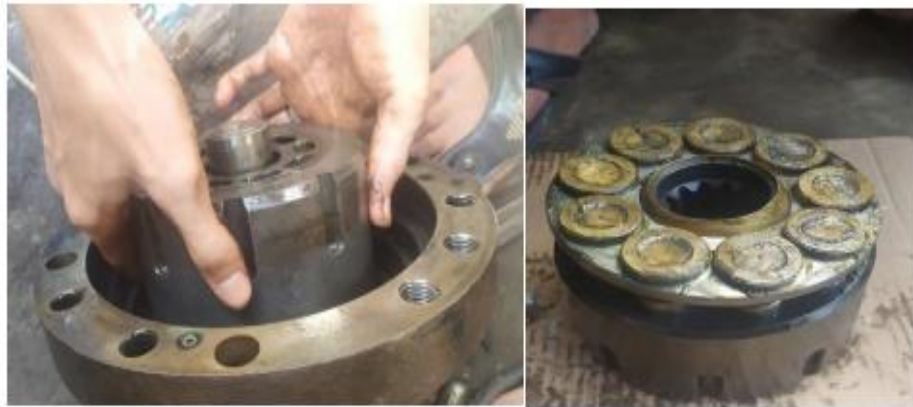
Gambar 4. Proses pembongkaran barrel dan piston

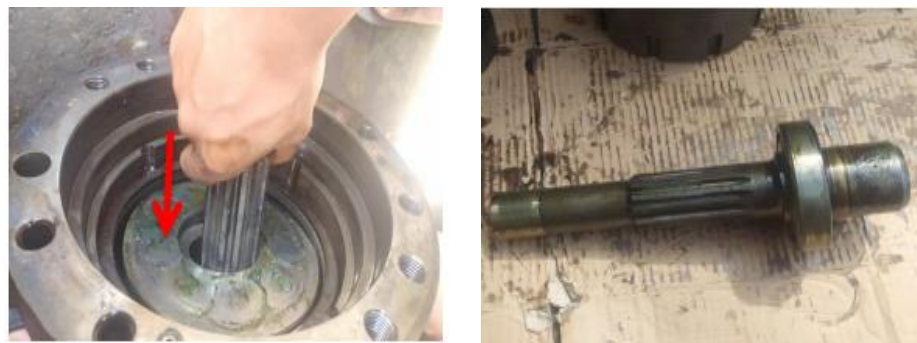
Gambar 5. Proses pembongkaran *camplate* dan *shaft*

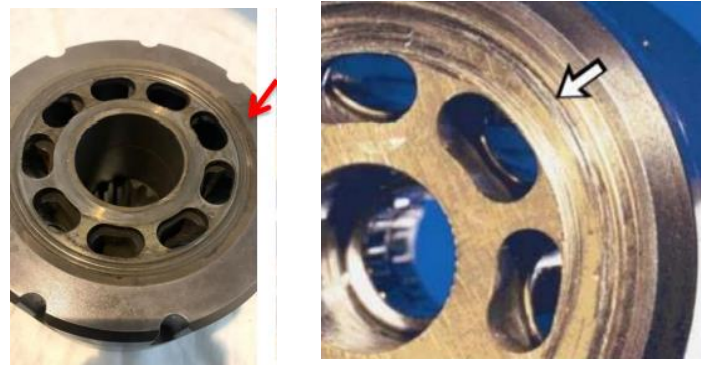
Hasil analisa secara *visual* pada *barrel* terdapat keausan jenis *abrasive wear*, keausan jenis ini terjadi akibat adanya partikel-partikel keras yang berukuran lebih besar dari pada lapisan film pada oli diantara permukaan yang bergerak, sehingga permukaan yang lebih lunak akan mengalami goresan atau keausan. Setelah membandingkan dengan GRPTS dapat di ambil kesimpulan bahwa barrel tidak dapat digunakan kembali.

Gambar 6. Perbandingan data pada komponen

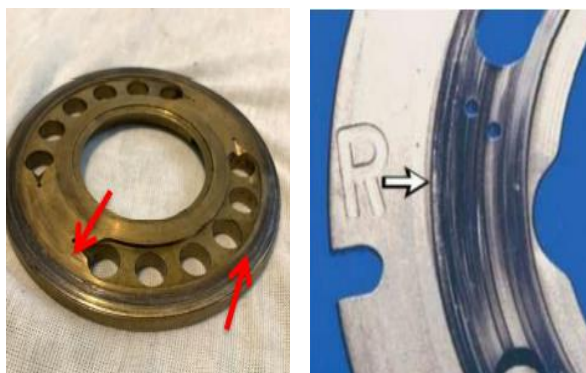
Gambar 8. Terdapat *abrasive wear* port plate, not use again

1. Terjadinya *abrasive wear* pada *port plate* dan *cam plate* yang disebabkan oleh adanya partikel- partikel asing atau kontaminan yang terkandung di dalam oil sehingga partikel akan terjepit antara permukaan

yang terus bergerak, pada permukaan yang lemah partikel akan menghasilkan goresan- goresan dan puing- puing yang akan menyebabkan kerusakan secara berkelanjutan pada komponen lainnya.

2. Hasil pengukuran spring yang tidak sesuai dengan spesifikasi, sehingga perlu adanya penggantian spring.
3. Hasil *visual inspection* pada *piston shoe, barrel, cam plate, port plate, retainer shoe* dan *shaft* adanya goresan atau keausan yang cukup parah sehingga perlu adanya penggantian komponen-komponen tersebut.

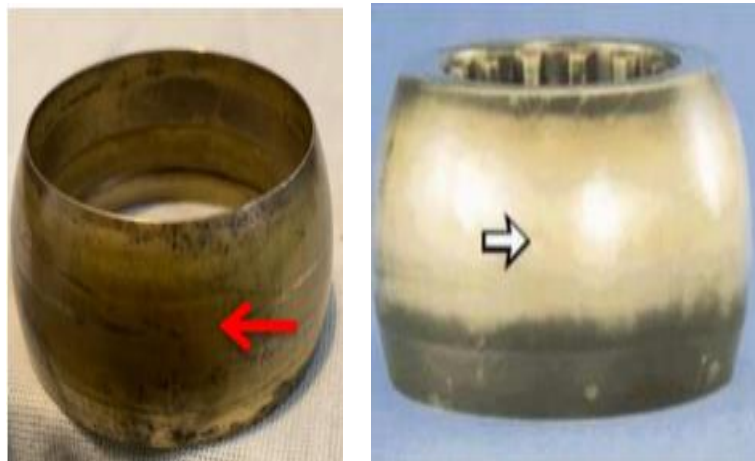
Gambar 10. Terjadi sedikit keausan pada *ball guide*, use again

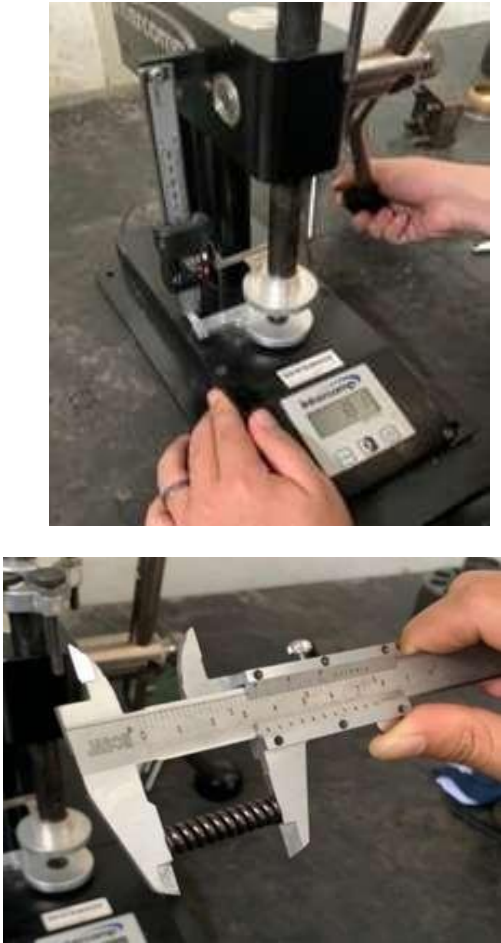
Tabel 1. Pengukuran Pada *Spring*

Pada analisa pengukuran menunjukkan bahwa hasil *actual* pengukuran spring begitu terlampau jauh dengan spesifikasi yang ada. Yang mana problem ini harus segera di atasi dengan mengganti part tersebut dengan part yang baru setelah melewati tahap *cleaning* komponen.

Spring 1 - (30,00) mm - (34,55) mm	Not Good
			Spring 2 - (30,00) mm - (34,60) mm	Not God
			Spring 3 - (30,00) mm - (34,30) mm	Not Good
			Spring 4 - (30,00) mm - (34,35) mm	Not Good
			Spring 5 - (30,00) mm - (34,50) mm	Not Good
			Spring 6 - (30,00) mm - (34,50) mm	Not Good
			Spring 7 - (30,00) mm - (34,50) mm	Not Good
			Spring 8 - (30,00) mm - (34,50) mm	Not Good
			Spring 9 - (30,00) mm - (34,55) mm	Not Good
