Analisa Kerusakan Dan Penanganan Hose Pada Hydraulic System Off Highway Truck 777D Caterpillar

Abdul Halim^{1*}, Ferdinandus Samuel Don², Mangkona³, Baso Cante⁴ dan Adriansyah⁵

^{1,2,3,4}Program Studi Teknik Alat Berat, Politeknik Negeri Samarinda, Samarinda, Indonesia

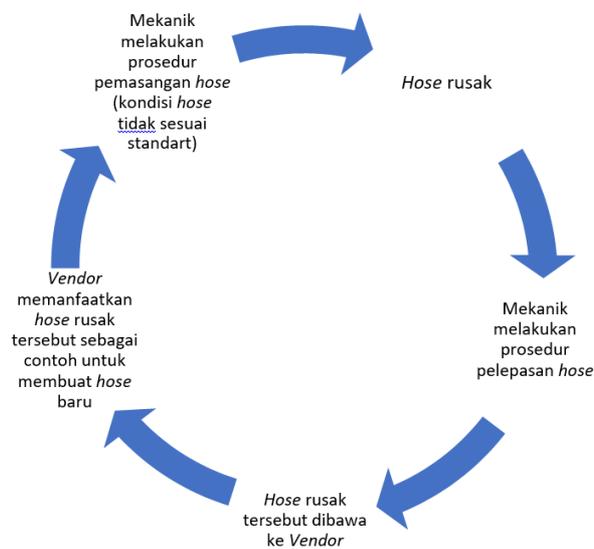
Gambar 1. Skema penggantian hose PT Arka

Dapat dilihat dari skema tersebut, hal ini menjadi repetisi yang merugikan bagi pihak PT Arka dikarenakan penanganan yang kurang tepat terhadap penggantian hose. Kurangnya komunikasi dan koordinasi antar pihak membuat kejadian yang repetitif tersebut selalu terjadi.

Adapun skema penggantian hose yang rusak pada unit tertera pada gambar dibawah. Skema ini didapat berdasarkan pengalaman penulis selama melakukan kegiatan on the job training yang penulis laksanakan. Selain itu penulis juga melakukan wawancara bebas dengan para mekanik dan pengawas pada PT Arka mengenai skema tersebut.

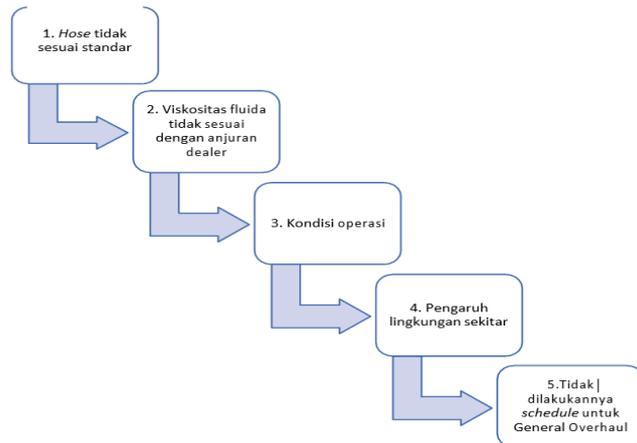
Gambar 2. Daftar faktor penyebab kerusakan hose

Dapat dilihat beberapa faktor penyebab kerusakan hose tersebut dapat di uraikan pada diagram alir dibawah ini.

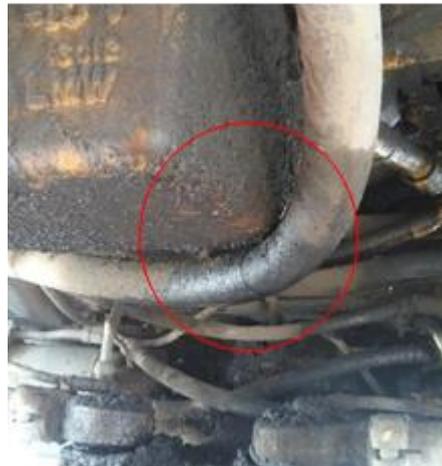
Hose yang dibuat oleh tim vendor tidak jarang mengalami kesalahan dalam ukuran panjangnya (human error), selain itu juga pada posisi adapter flange yang tidak sesuai. Kondisi ini membuat hose tidak berada pada posisi yang aman karena clamp hose tidak digunakan, sehingga hose mengalami sentuhan langsung dengan komponen lain.

Gambar 3. Hose bersentuhan dengan komponen lain

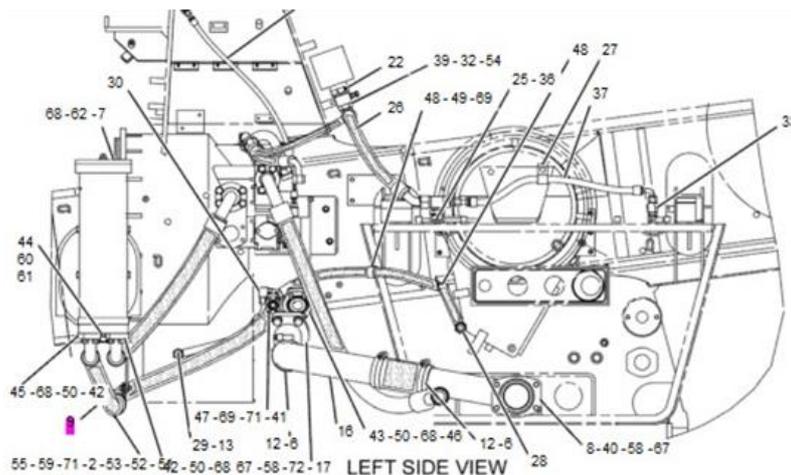
Gambar 4. Posisi hose pada unit 777D

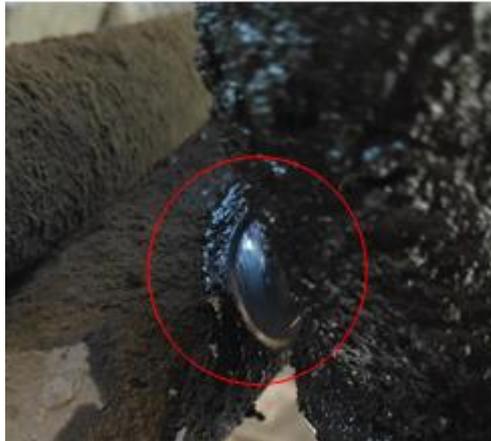
Viskositas oli yang digunakan pun tidak sesuai standar yang dianjurkan dari dealer. PT Arka menggunakan oli untuk sistem hidraulik (Hoist, Brake, dan Torque Converter) dengan viskositas SAE 30 sedangkan anjuran dari dealer mengharuskan untuk menggunakan oli dengan viskositas SAE 10W. Saat unit beroperasi, sistem akan bekerja dan menghasilkan tekanan dan panas. Hose yang bersentuhan langsung dengan komponen lain akan menerima panas yang membuat lapisan luar rubber cover yang berbahan dasar karet akan melunak, selain itu fluida yang mengalir pada hose akan memberikan getaran pada hose sehingga gesekan antara hose dan komponen lain pun terjadi. Hal ini menyebabkan keausan pada lapisan rubber cover hingga kelapisan penguat yaitu wire braid.

Gambar 5. Kerusakan Hose Akibat Abrasi

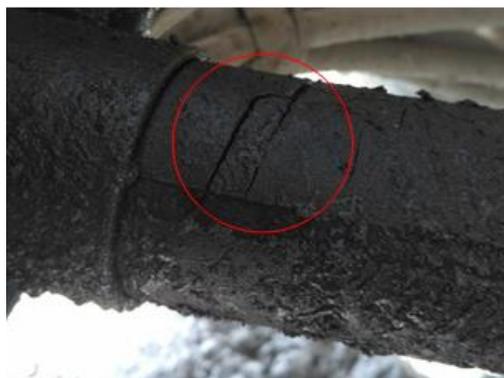
Kondisi lingkungan disekitar operasional juga menjadi faktor kerusakan hose. Kondisi cuaca ekstrem pada lingkungan sekitar yaitu pergantian suhu yang cukup signifikan dari suhu tinggi ke suhu rendah dan terjadi berulang-ulang membuat bahan dasar dari hose tersebut mengalami perubahan sifat menjadi getas, sehingga timbul retakan pada lapisan luar rubber cover

Gambar 6. Hose Fatigue

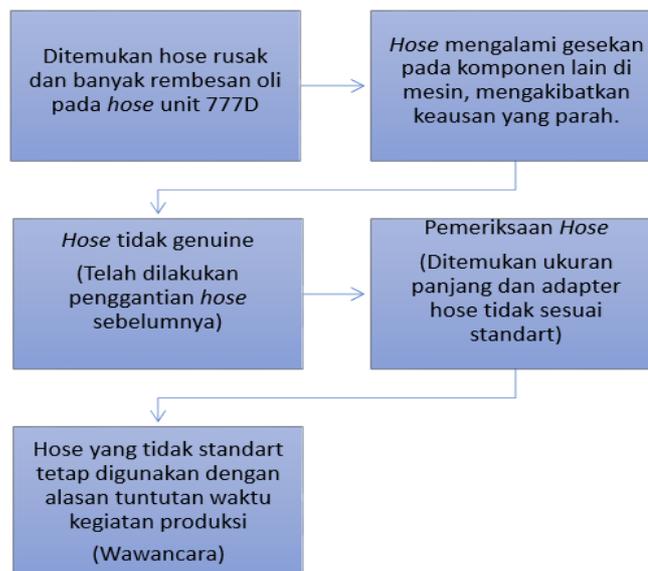
Berdasarkan diagram alir permasalahan yang ditunjukkan dalam gambar 7 dibawah terjadi permasalahan hose pada unit 777D di PT Arka. Setelah dilakukan pemeriksaan visual terdapat temuan bahwa hose rusak tersebut disebabkan oleh gesekan yang terjadi antara hose dan komponen lain di unit.

Gambar 7. Skema analisa kerusakan hose

Berikut di tampilkan skema penggantian hose pada PT Arka Site 017C Malinau Project. Mekanik menerima laporan bahwa terjadi kebocoran hose pada unit 777D, lalu mekanik melakukan prosedur pelepasan hose. Hose rusak disebabkan dari ukuran hose yang tidak sesuai dengan yang genuine, yang sering terjadi yaitu ukuran panjang hose melebihi panjang hose asli, sehingga pada saat pemasangan hose, clamp hose yang berfungsi sebagai pemegang hose tidak digunakan. Tidak digunakannya clamp hose tersebut mengakibatkan hose bergesekan dengan komponen lain pada unit.
