# Analisa Kerusakan Relay Valve Dan Air Dryer Pada Air Charging System Unit Heavy Equipment Off Highway Truck (OHT) 777D Caterpillar

Mangkona<sup>1\*</sup>, Baso Cante<sup>2</sup>, Hasan Basri<sup>3</sup>, Adriansyah<sup>4</sup>

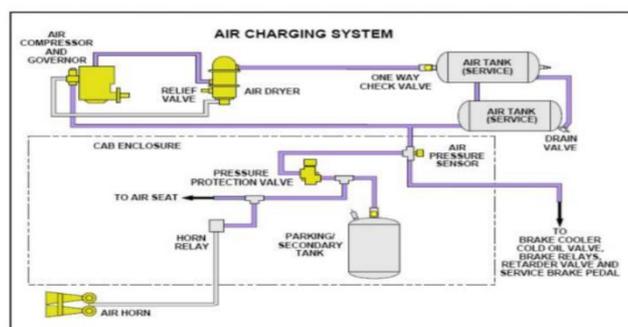
Gambar 1. Skematik Pengisian Udara Pada OHT 777D Caterpillar

Skematik di atas menunjukkan aliran udara pada air charging system. Udara mengalir dari air compressor, melalui air dryer, menuju service dan retarder brake tank. Udara dari service dan retarder brake tank masuk ke pressure protection valve. Saat tekanan pada service retarder tank mencapai 550 kPa (80 psi), pressure protection valve akan mengalirkan udara menuju parking dan secondary brake tank dan accessory circuit (klakson dan kursi operator). Semua tangki memiliki check valve pada air supply port untuk mencegah hilangnya udara jika terjadi kebocoran pada daerah upstream dari tangki. Air system pressure sensor mengirimkan signal input ke Caterpillar Monitoring System, yang akan menginformasikan ke operator jika tekanan air system rendah.

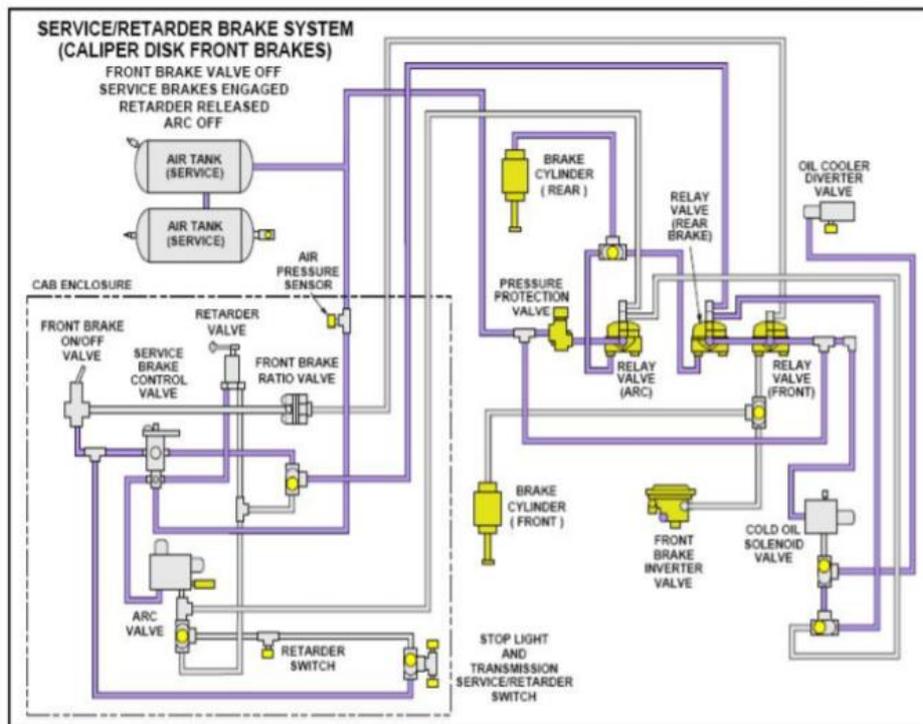
Gambar 2. Skematik Service/ Retarder System Pada OHT 777D

Skematik diatas, menunjukkan aliran udara melalui service dan retarder brake air system pada truck yang dilengkapi dengan caliper disk front brake. Pada skematik ini, front brake ON/OFF valve pada posisi OFF dan service brake control valve ENGAGE. Retarder valve pada posisi RELEASE dan ARC sedang OFF. Udara bertekanan mengalir dari service brake air tank menuju relay valve, cold oil solenoid valve dan melalui air system pressure sensor menuju service brake valve. Udara dari service brake valve mengalir ke retarder valve dan ARC valve [8].

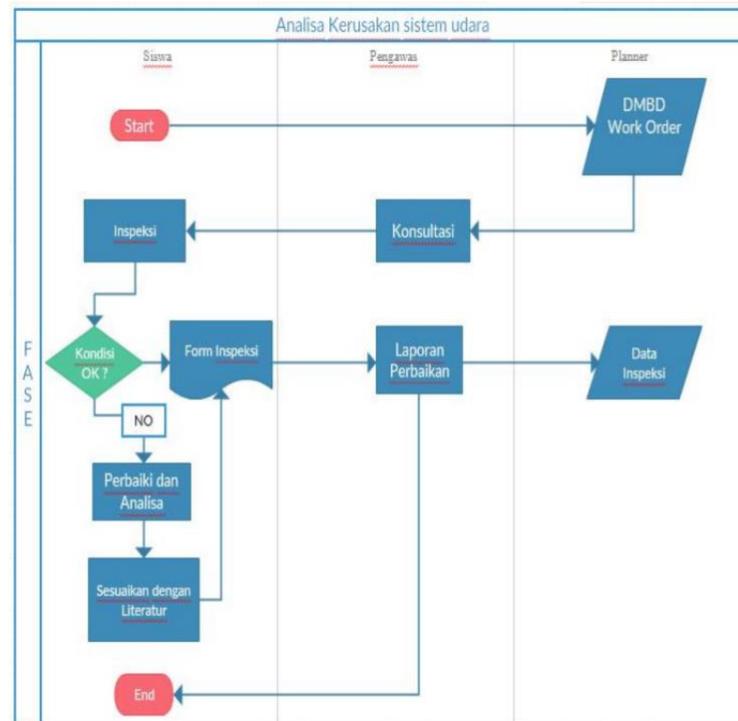
**Gambar 3.** Analisa kerusakan system udara

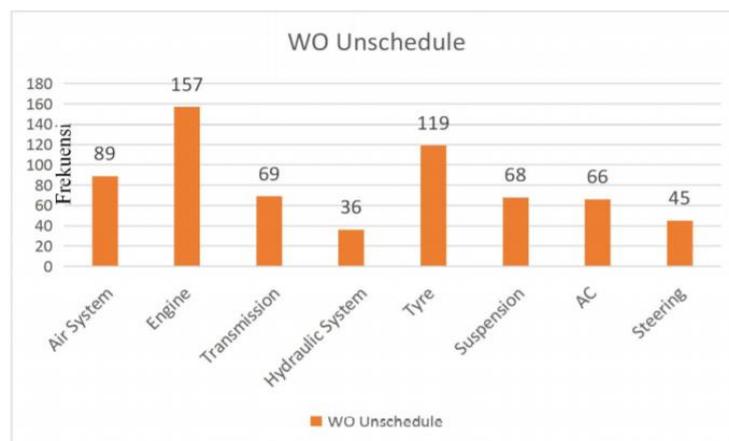
Analisa data work order pada Gambar 5 grafik di bawah menunjukkan jumlah pekerjaan unscheduled (tidak direncanakan) pada unit OHT 777D mengenai problem air system terhitung mulai 1 Juni 2018 – 12 April 2019.

**Gambar 5.** Jumlah pekerjaan unscheduled pada unit OHT 777D

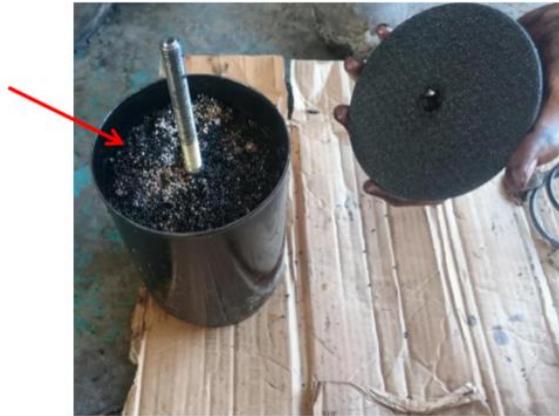
**Gambar 6.** Jumlah pekerjaan unscheduled pada unit OHT 777D

Air dryer adalah suatu komponen yang berfungsi sebagai pemisah antara udara dengan air. Di dalam air dryer sendiri terdapat cartridge yang berfungsi untuk memisahkan udara dan air. Udara dan air harus di pisah karena air tidak boleh masuk kedalam sistem. Karena dapat mengakibatkan kerusakan atau dapat memperpendek usia komponen itu sendiri. Cartridge sendiri seharusnya di cek setiap melakukan PM 250 jam, dan diganti setiap melakukan PM 2000 jam. Berikut adalah contoh kerusakan pada air dryer.

- 2) Oli dan air yang berlebih dari air dryer menyebabkan air dryer bekerja kurang maksimal dikarenakan saringan dari air dryer (catridge) sudah tidak mampu lagi menyekat moisture (uap air) sehingga mengakibatkan uap air tersebut masuk ke sistem (tangi udara dan relay valve).

- Lakukan pembuangan tekanan angin pada valve drain yang terdapat pada kedua air tank (satu berada di atas hydraulic tank dan satunya lagi berada di sebelah kanan kabin operator) pada setiap akhir shift (sesuai dengan anjuran OMM) untuk membuang uap air yang tersimpan di tanki akibat kondensasi.
- Lakukan walk around inspection pada unit sebelum / setelah mengoperasikan unit untuk memastikan apakah ada kebocoran pada komponen.
- Lakukan pemeriksaan rutin pada setiap 250 jam pada air dryer untuk mengetahui kondisi catridge air dryer.
- Lakukan penggantian catridge air dryer setiap melakukan service 2000 jam.

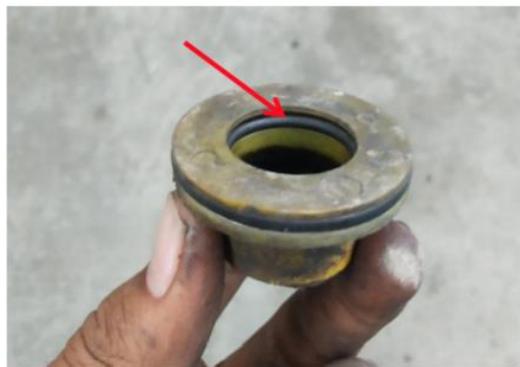
**Gambar 7.** Jumlah pekerjaan unscheduled pada unit OHT 777D

Relay valve adalah salah satu komponen air charging system yang berfungsi untuk membuka jalur angin bertekanan besar dengan memanfaatkan angin bertekanan sedang. Angin bertekanan besar berfungsi sebagai pendorong piston yang ada di dalam brake chamber. Piston yang ada di dalam brake chamber mendorong oli untuk di teruskan ke brake system. Pada studi kasus di PT. Arkananta Apta Pratista saya mendapatkan kasus kebocoran pada relay valve. Kebocoran itu sendiri di akibatkan karena lifetime o-ring pada bagian exhaust passage sudah mencapai waktunya. Dilihat dari ciri-cirinya yang sudah tidak lentur lagi (keras) dan tidak rapat lagi. Ciri-ciri tersebut sama dengan ciri-ciri pada kerusakan jenis fatigue.

- 1) Kontaminasi pada relay valve menyebabkan seal pada piston relay valve mengalami kebocoran dikarenakan kontaminasi ikut tertekan bersama udara sehingga seal yang terdapat pada piston relay valve mengalami kerusakan.

- 3) Kebocoran pada komponen relay valve (seal piston dan seal exhaust passage) disebabkan oleh uap air yang ikut tertekan dikarenakan telah terjadi kondensasi pada sistem.

- 4) Seal yang terdapat pada relay valve mengalami kerusakan jenis fatigue. Karena umur (life time) seal yang sudah melampaui batas pemakaian. Lifetime mengakibatkan seal menjadi keras, selain karena lifetime, kontaminasi juga mempengaruhi seal tersebut.

Cara agar unit tidak breakdown dalam waktu yang lama adalah dengan menyiapkan spare komponen. Jadi ketika terjadi kerusakan pada relay valve pada saat unit beroperasi bisa langsung ganti atau di tukar dengan komponen yang bagus. Jadi kemungkinan unit breakdown dalam waktu yang lama tidak akan terjadi.
